**Monitoring en evaluatie
natuur(vriende)lijke oevers Maas;
ecologie en morfologie**

Datarapportage 2014

1208893-000

Opdrachtgever	Project	Kenmerk	Pagina's
Rijkswaterstaat Waterdienst	1208893-000	1208893-000-ZWS-0006	207

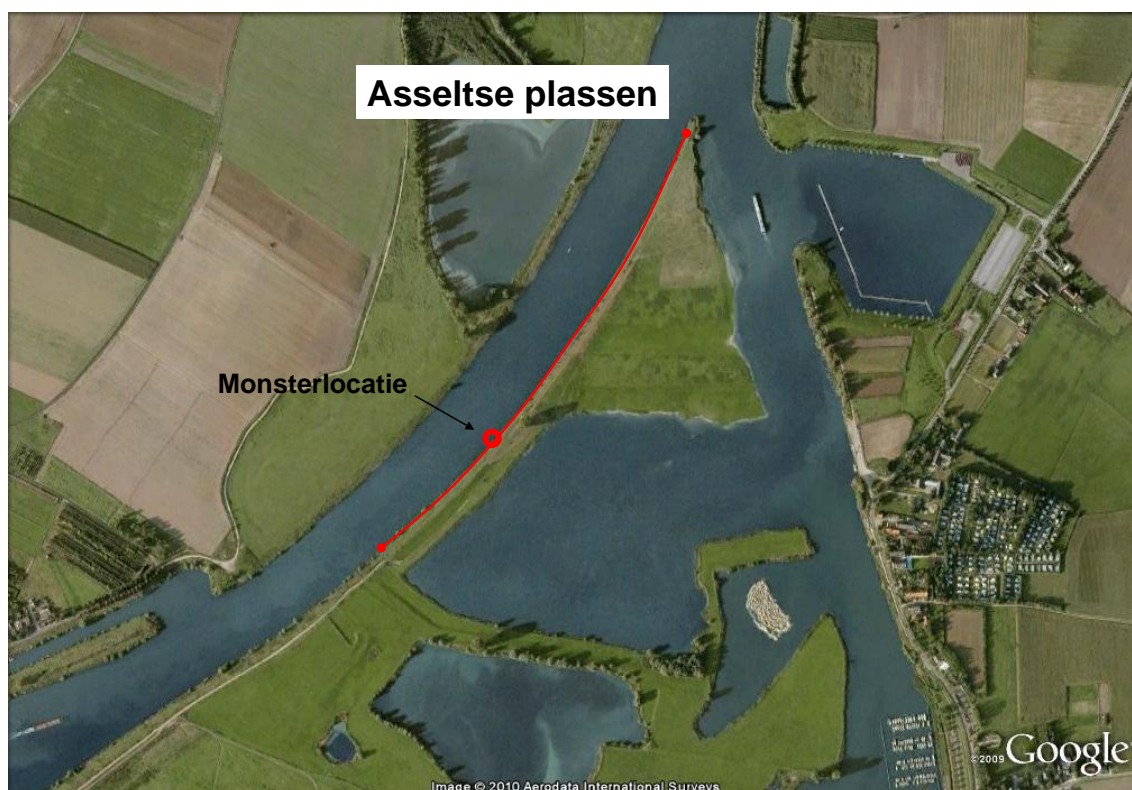
Figuur 3.1. Locatie Asseltse plassen met de monsterlocaties.

Deze locatie is gelegen tussen Rivierkilometer 86,1 en 86,7 en heeft een lengte van 600 meter (Figuur 3.1). Deze oever ligt langs het noordelijk deel van de Asseltse Plassen net buiten het natuurgebied van Staatsbosbeheer. Het zuidelijke deel van de oeverstrook wordt niet beheerd, het noordelijke deel wordt extensief begraasd door paarden. De oever is volkomen kunstmatig van oorsprong en ontstaan bij het rechtekken van de Maas in dit traject in de jaren '20 van de vorige eeuw.

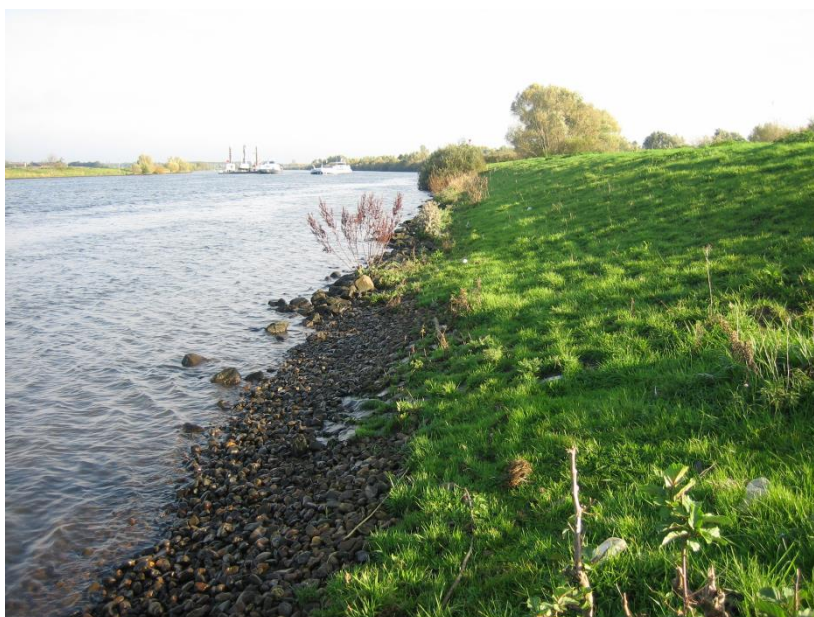
Figuur 3.2. Stortstenenoever van de Asseltse plassen (foto Frans Kerkum).

Ten opzichte van 2012 is het talud verruigd en deels begroeid met struweel. Het talud is blijvend relatief soortenarm. De oever ligt nog steeds in het stortsteen (Rijkssen en Hack, 2014).

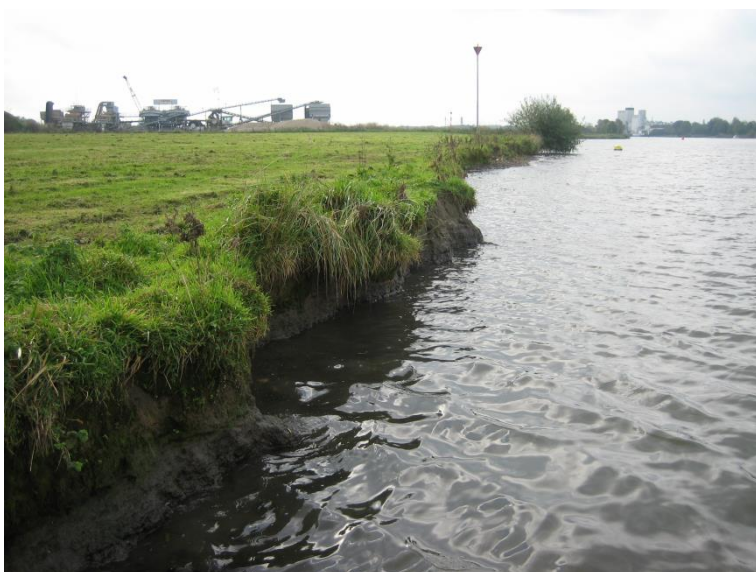
Figuur 3.9. Verruiging en erosie in de Maasoever bij Aijen (foto Frans Kerkum).

De oevererosie schrijdt sinds 2012 slechts zeer langzaam voort, mede door de aanwezigheid van kleiig sediment, grind en maaskeien (die een nieuwe bestorting vormen) in de oever (Peters et al., 2012). Tijdens de monitoring van 2014 valt op dat aan de zuidkant een deel van de oever is afgegraven voor de realisatie van een hoogwatergeul. Hiermee is een klein deel van het onderzoeksgebied komen te vervallen (Rijksen en Hack, 2014).

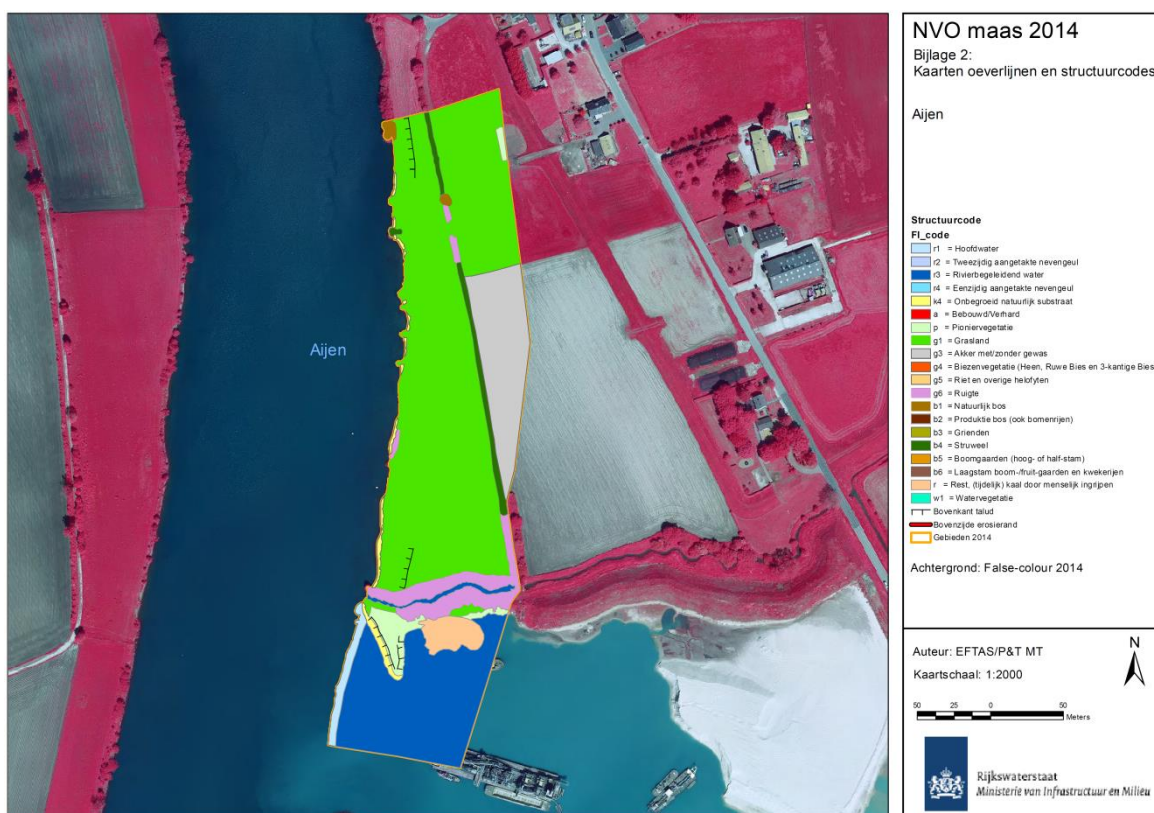
Figuur 3.14. Kaart van de vegetatiestructuur op de locatie Aijen in 2014.

De luchtfoto's worden gebruikt om gedurende de looptijd van het project veranderingen in de oeverlijn vast te leggen en de verschillen tussen de jaren te berekenen. Ook worden de foto's gebruikt om een duidelijker beeld te krijgen van de locatie en de ecotopen die er voorkomen. De karteringen in het veld, uitgevoerd door Tauw en Viridis, en de fotovluchten vullen elkaar dan ook aan en geven een compleet beeld van de locatie. Hier worden alleen de luchtfoto's met vegetatiekartering gepresenteerd. Voor een uitgebreide rapportage waarin ook de oeverlijnen en verschillen in arealen van ecotopen aan bod komen wordt verwezen naar Tolman & Van den Berg (2015). Figuur 3.14 geeft een kaart van de vegetatiekartering bij Aijen weer.

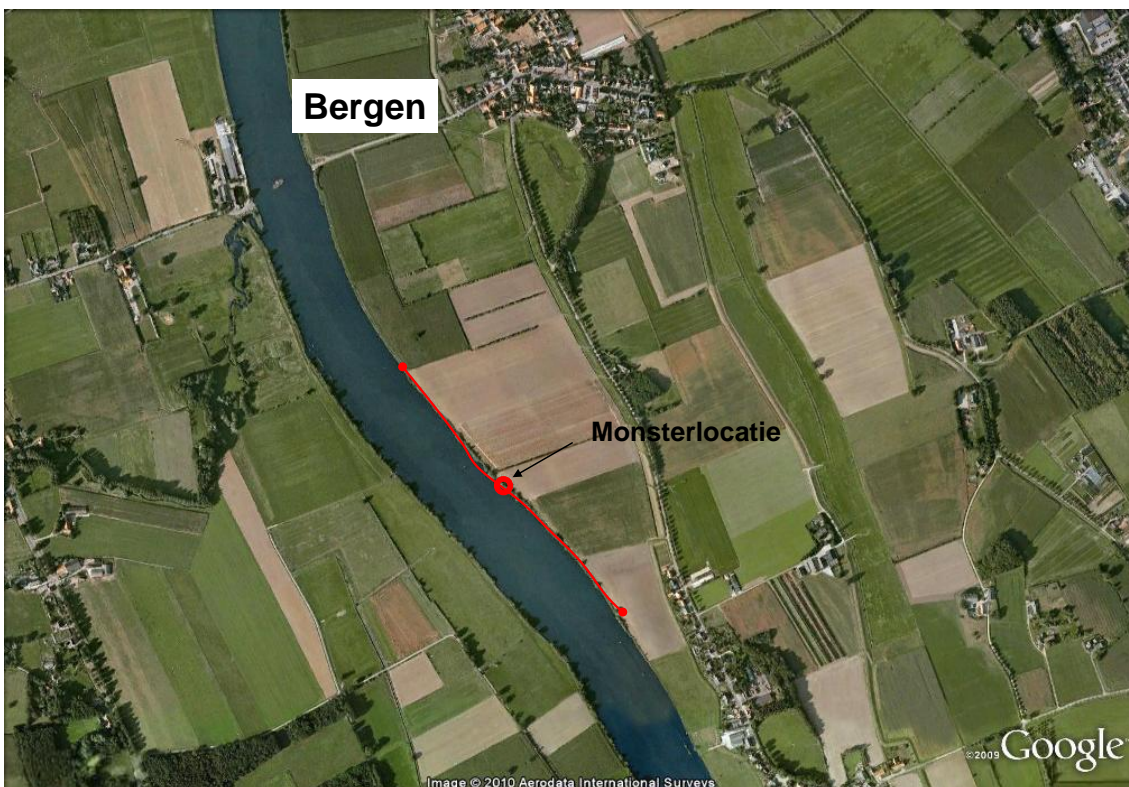
Figuur 3.15. Locatie Bergen met de monsterlocaties.

De locatie Bergen ligt tussen rivierkilometer 139,4 en 140,4 (Figuur 3.15). In het najaar van 2006 zijn de oeverbestortingen over een lengte van ongeveer 1 km verwijderd. Aan de rivieroever schrijdt de erosie steeds verder voort. Er hebben zich inmiddels lokaal kleine strandzones en fraaie oeversteilwanden gevormd. Naast zand spoelen hier ook kleibanken vrij.

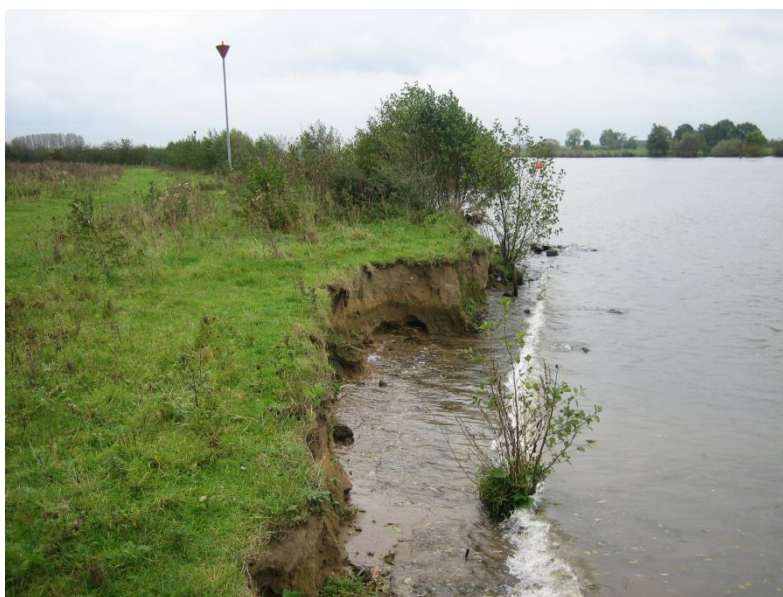
Figuur 3.16. Steilrand met ruigtevegetatie bij Bergen (Foto Frans Kerkum 2014)

Het erosieproces lijkt tot stilstand gekomen en vordert slechts zeer langzaam (Peters et al. 2012). De kiemlingen van de meidoorn die in 2012 zijn waargenomen hebben zich ontwikkeld, waardoor in het gebied nu meer meidoorn en ruigtevegetatie aanwezig is. Naar het zuiden toe wordt de vegetatie schaler en neemt het aantal plantensoorten toe. In de uiterwaard relatief soortenrijk en een deel van de uiterwaard wordt begraasd (Rijksen en Hack, 2014).

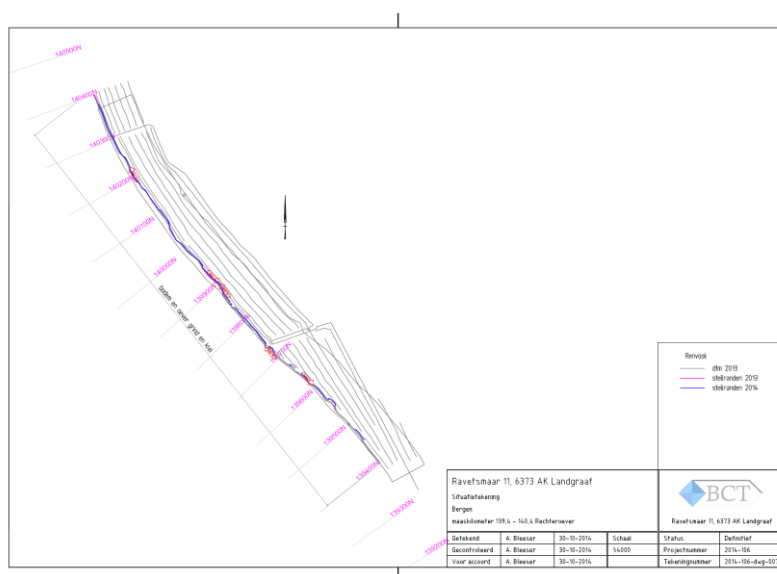
Figuur 3.17. Situatieschets van de Maasoever bij Bergen

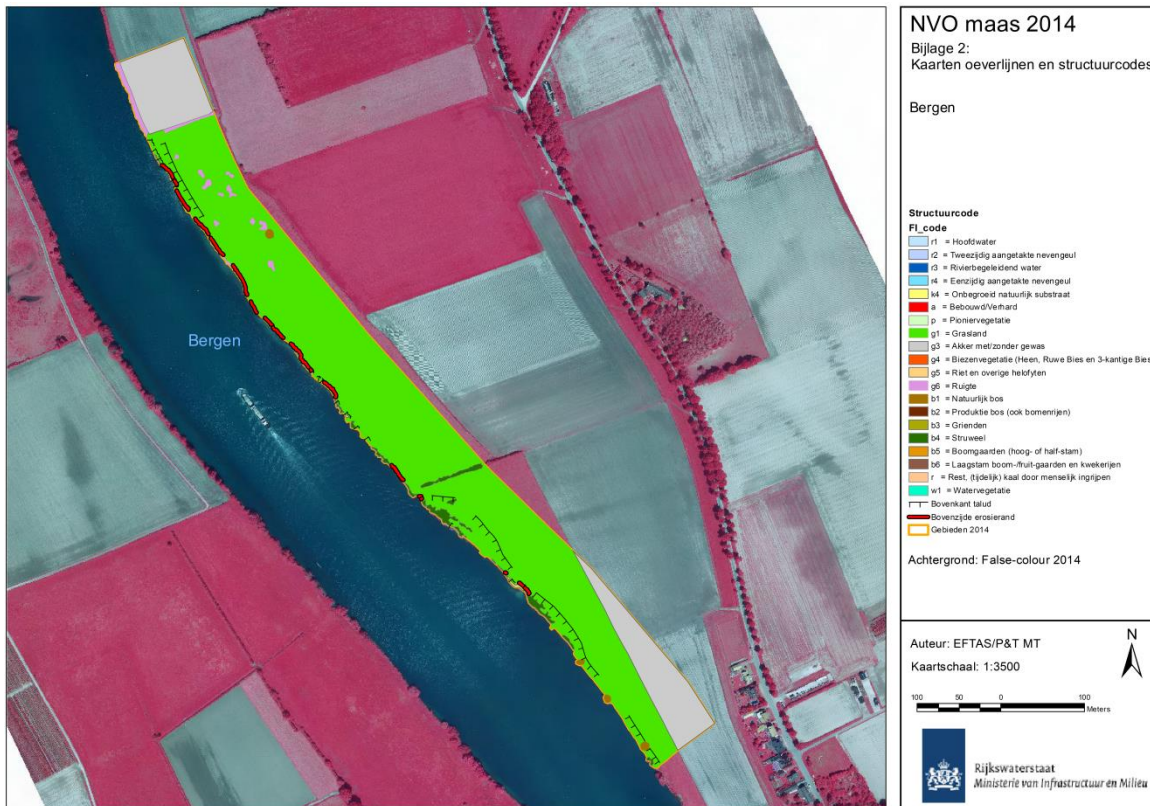
Figuur 3.21. Kaart van de vegetatiestructuur op de locatie Bergen in 2014.

De luchtfoto's worden gebruikt om gedurende de looptijd van het project veranderingen in de oeverlijn vast te leggen en de verschillen tussen de jaren te berekenen. Ook worden de foto's gebruikt om een duidelijker beeld te krijgen van de locatie en de ecotopen die er voorkomen. De karteringen in het veld, uitgevoerd door Tauw en Viridis, en de fotovluchten vullen elkaar dan ook aan en geven een compleet beeld van de locatie. Hier worden alleen de luchtfoto's met vegetatiekartering gepresenteerd. Voor een uitgebreide rapportage waarin ook de oeverlijnen en verschillen in arealen van ecotopen aan bod komen wordt verwezen naar Tolman & Van den Berg (2015). Figuur 3.21 geeft een kaart van de vegetatiekartering bij Bergen weer. De rode lijnen op de oever geven de steilranden aan.

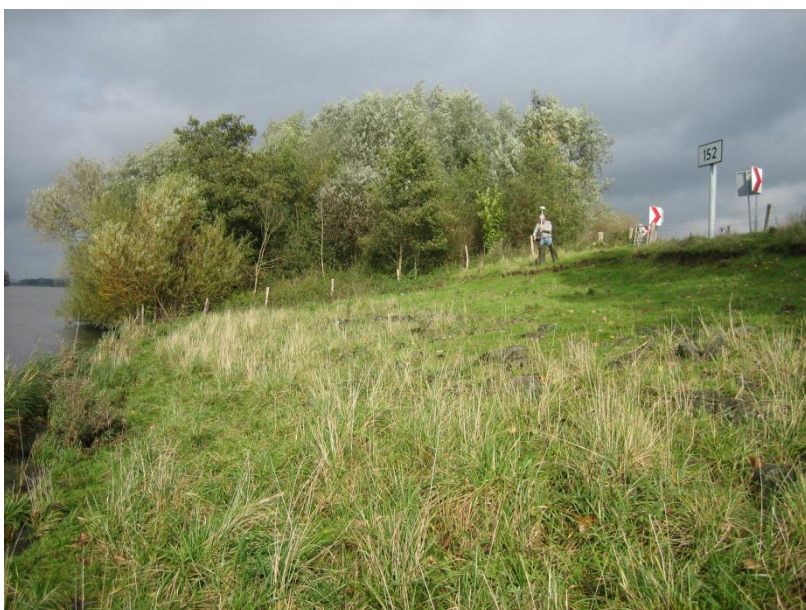
Figuur 3.23. De oever bij Heijen met op de achtergrond de dichtgeslibte nevengeul met wilgenbos (Foto Frans Kerkum 2014).

In 2014 zijn er landschappelijk geen wijzigingen ten opzichte van 2012. De nevengeul is alnog dichtgeslibd en dicht begroeid (Rijksen en Hack, 2014).

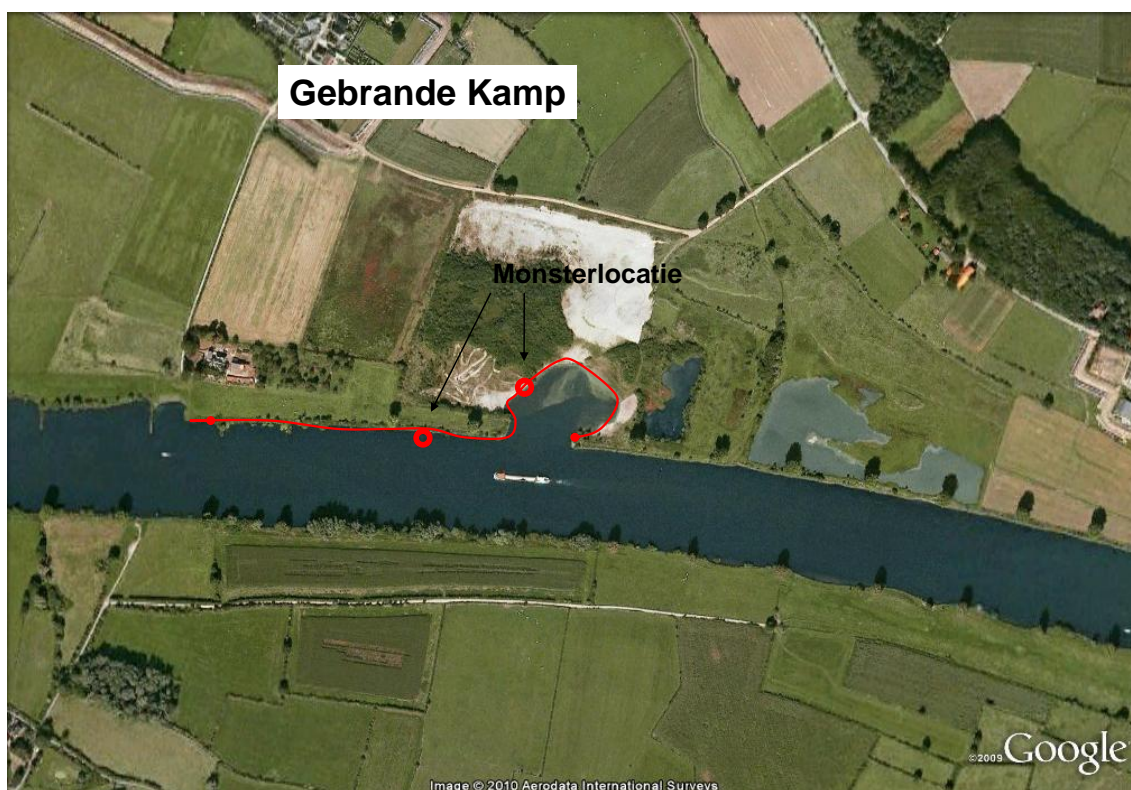
Figuur 3.29. Locatie Gebrande Kamp bij Neerveld met de monsterlocaties.

De oever ligt nog in steen met in het midden een zandige baai die ontstaan is door kleiwinning. Het "achterland" van dit oevertraject is ingericht als natuurterrein. Ten noorden van de baai is een onbeheerde grasruigte met lokaal wat bosopslag. De locatie ligt tussen rivierkilometer 158,3 en 159,1 (Figuur 3.29).

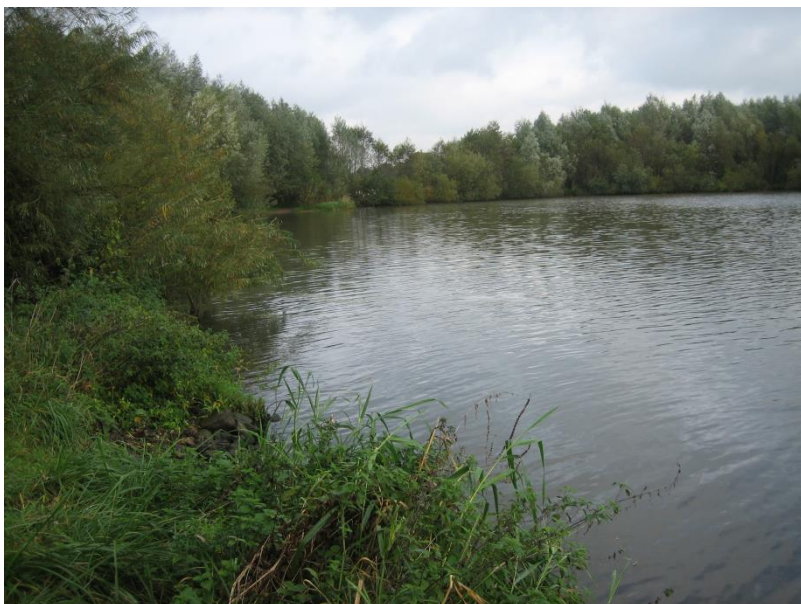
Figuur 3.30. De zandplas omringt met dichte begroeiing bij de oever Gebrande Kamp bij Neerveld (Foto Frans Kerkum).

Tijdens 2014 is een deel van het onderzoekstraject verplaatst in de westelijke richting. Hierbij wordt het gebied rond de baai nog steeds gemonitord. Het zuidoostelijke deel van de baai is sterk verruigd en hierdoor niet te betreden. Verder is er op de standvalkte relatief veel zwerfvuil aanwezig en zijn er restanten van kampvuurtjes (Rijksen en Hack, 2014).

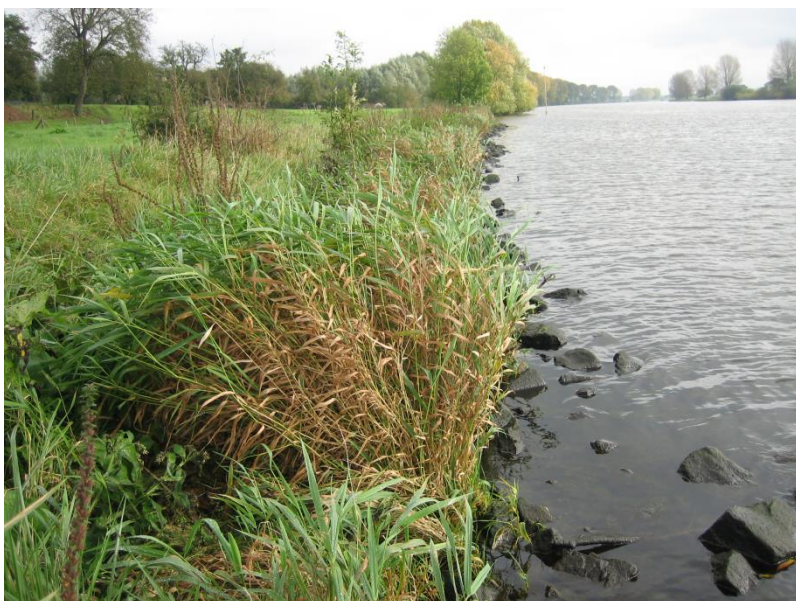
Figuur 3.31. De stortstenenoever Gebrande Kamp bij Neerveld met op de achtergrond de zandplas (Foto Frans Kerkum).

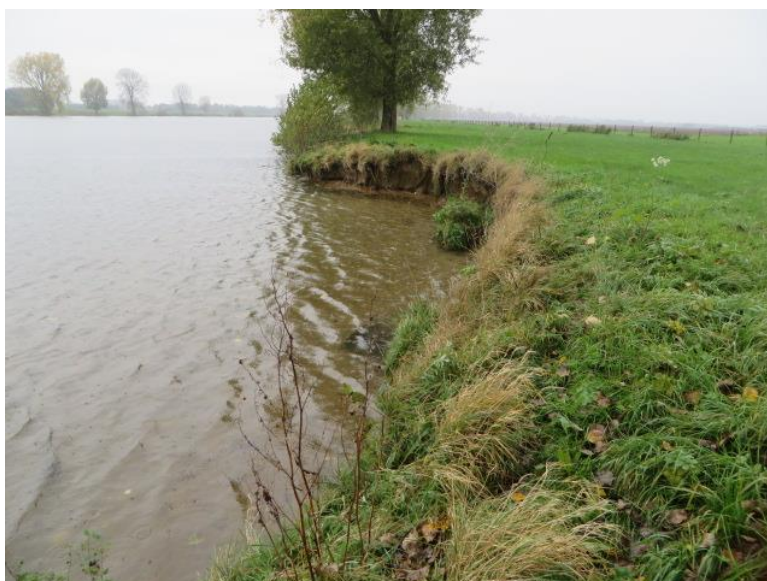
Figuur 3.38. Steilrand met daarnaast begraasd grasland bij de maasoever bij Coehoorn (Foto Frans Kerkum).

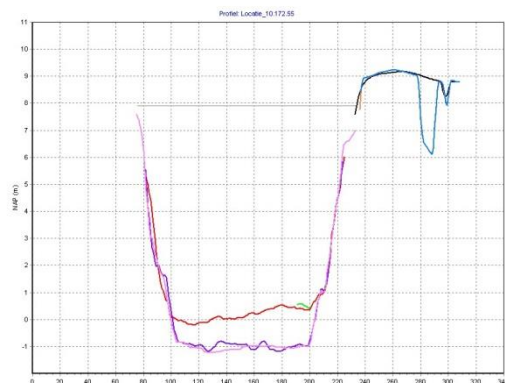
Figuur 3.42. Weergave van het profiel op rivierkilometer 172,55 van de Coehoorn in 2008, 2010, 2012, 2013 en 2014.

In figuur 3.42 is als voorbeeld het oeverprofiel ter hoogte van rivierkilometer 172,55 weergegeven. Dit profiel is elke 50 meter opgemeten (zie de lijnen haaks op de oever in figuur 3.40). Om de dwarsprofielen te kunnen maken zijn de diepte en hoogtemetingen (DTM's) van 2008, 2010, 2012, 2013 en 2014 samengevoegd per locatie tot één hoogtebestand. Te zien is dat er tussen 2012 en 2014 enige erosie in de watergang heeft plaatsgevonden. Ook is er in de binnenbocht waarschijnlijk een greppel uitgegraven.

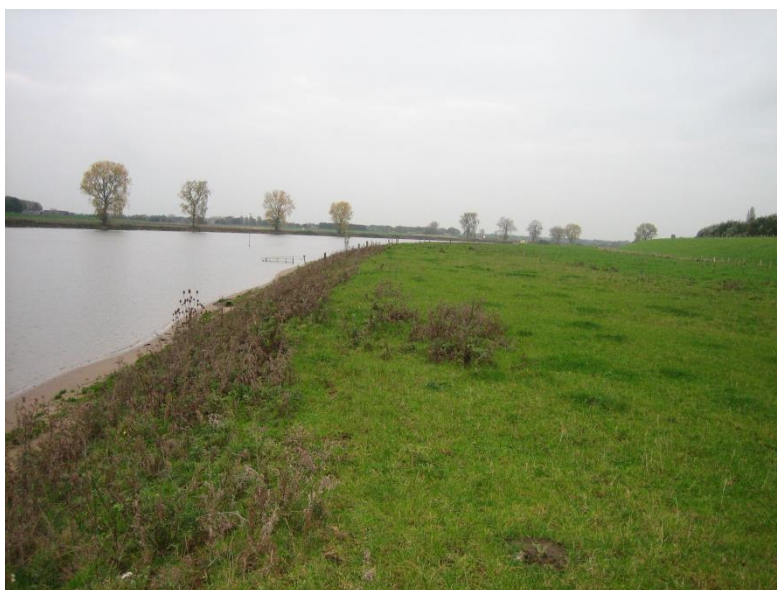
Figuur 3.45. Het zandstrand langs de oever bij Balgoy (Foto: Bart Peters).

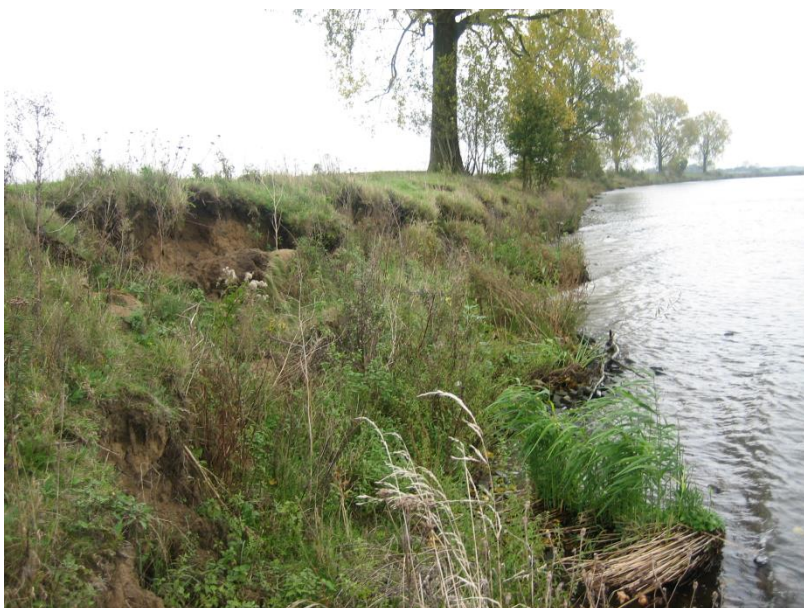
Figuur 3.52. Ruigtevegetatie op de oever met enige verzakkingen bij de Batenburgse oevers (foto Frans Kerkum).

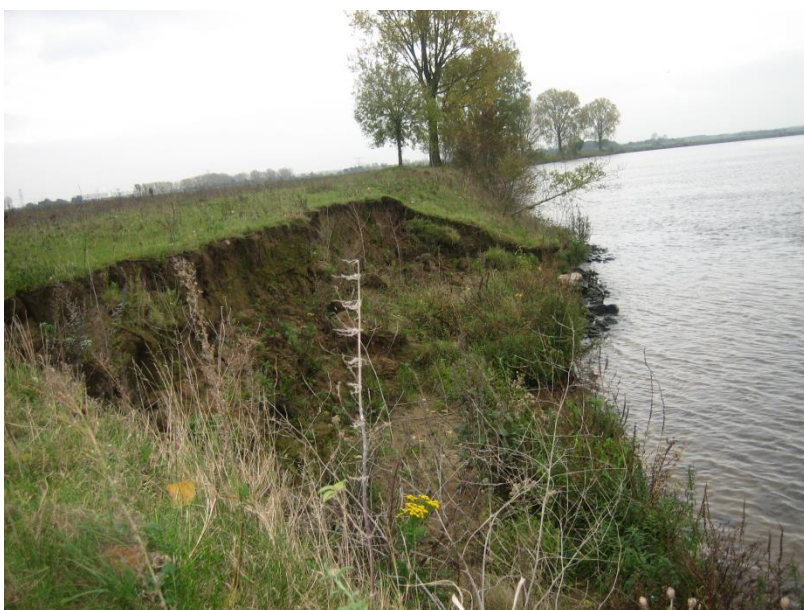
Figuur 3.53. Een diep in de oever ingeslagen steilwand bij de Batenburgse oevers (foto Frans Kerkum).

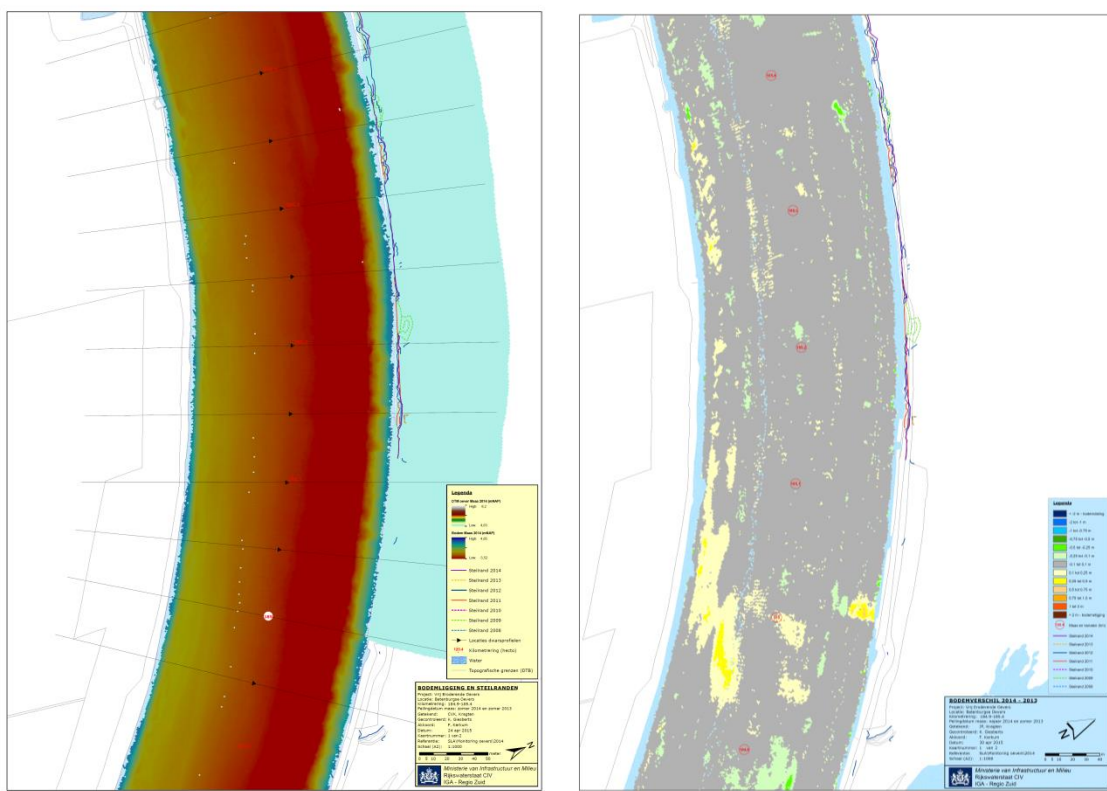
Figuur 3.55. Bodemligging en steilranden op de locatie Batenburgse oevers in 2014 (links). Rechts een verschilkaart tussen de jaren 2013 en 2014. Rood = sedimentatie; Blauw = erosie

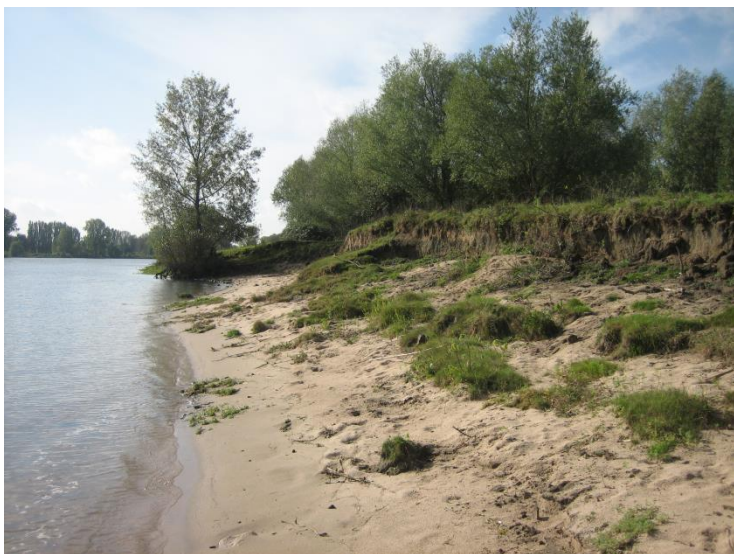
Figuur 3.60. Rivierstrand met steilrand aan de oever bij de Zandmeren (foto Frans Kerkum).

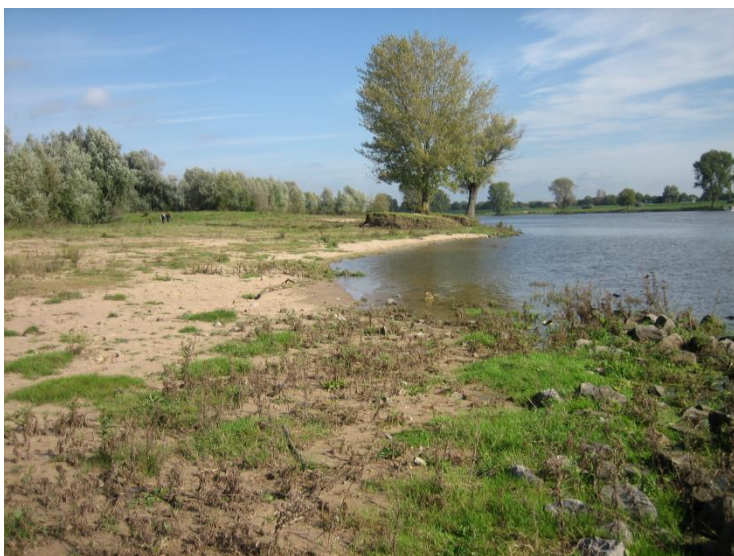
Figuur 3.61. Rivierstrand met bomen op een steilrand bij de Zandmeren (foto Frans Kerkum).

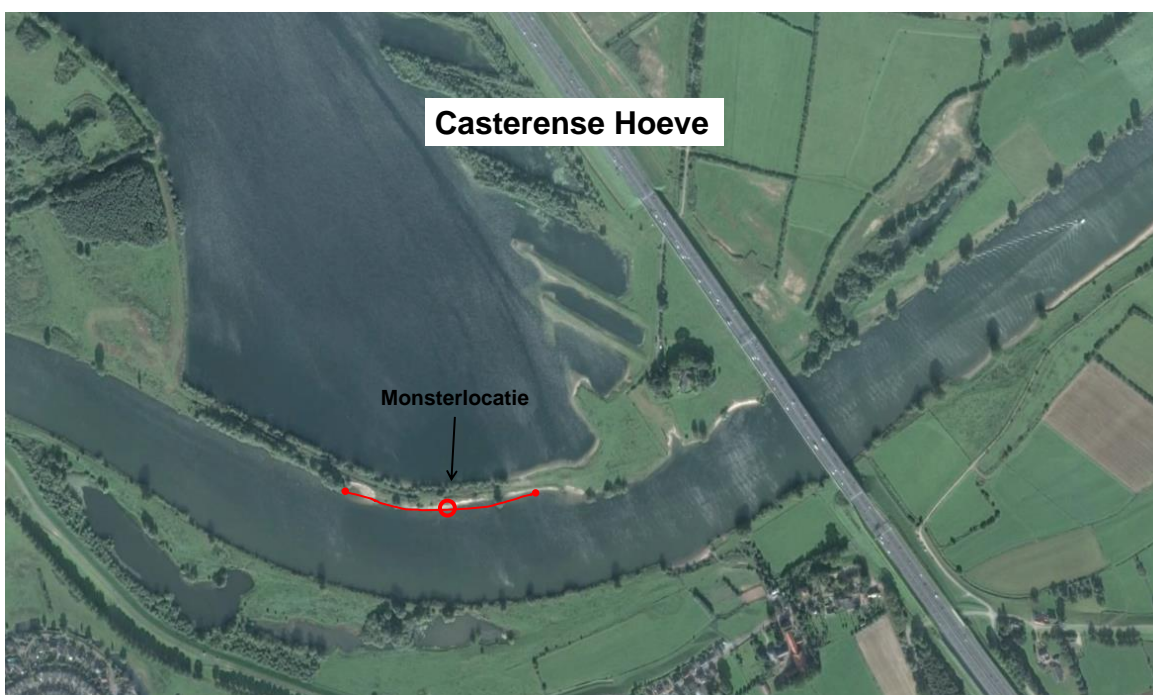
Figuur 3.67. Locatie Casterense Hoeve met de monsterlocatie.

De onderzochte oever in de Hedelse Bovenwaarden is een dam tussen de Maas en een grote zandplas. De oever is in het verleden aangelegd bij het rechtekken van de Maas, waarbij vermoedelijk de toplaag van kleiig materiaal is aangebracht. De locatie ligt tussen rivierkilometer 217,9 en 218,1 (zie figuur 3.67).

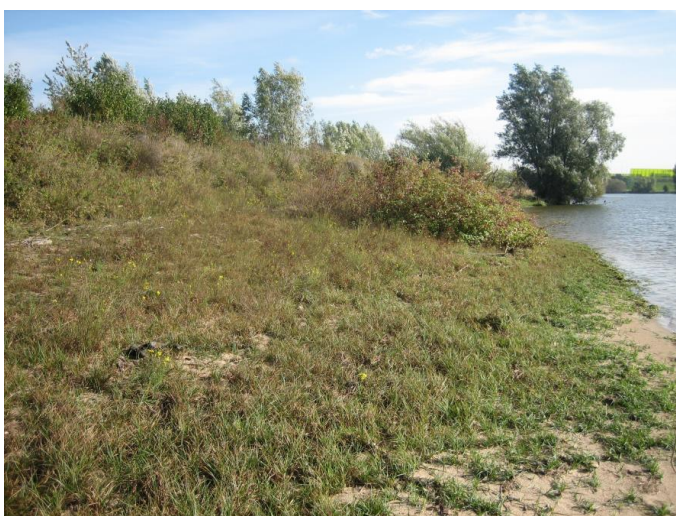
Figuur 3.68. Rivierstrand met ruigtevegetatie bij de oever Hedel Casterense Hoeve (foto Frans Kerkum).

In 2014 is het talud en het bovenliggende deel van de oever sterk verruigd. Ook zijn de steilwandjes verder geerodeerd en zijn er rivierstrandjes aanwezig (Rijksen en Hack, 2014).

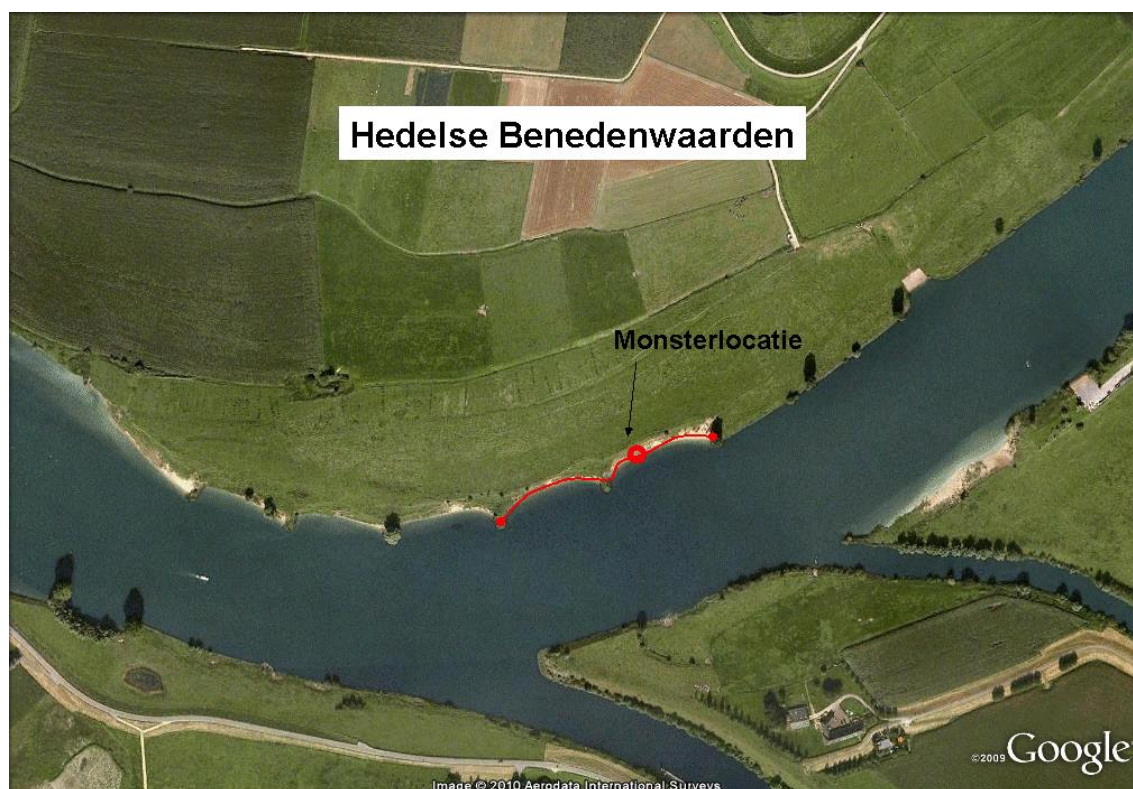
Figuur 3.74. Locatie Hedelse Benedenwaarden met de monsterlocaties.

De oever van de Hedelse Benedenwaarden is een statische oeverwal waarin lokaal door erosie steilwanden zijn ontstaan. De locatie ligt tussen rivierkilometer 221,0 en 221,8 (Figuur 3.74). De oeverwal is inmiddels zo hoog dat er zelden nog verse zandafzettingen op plaatsvinden. De directe oevers bestaan uit zandige Maasstrandjes tussen kribben. Achter de oeverwal ligt een lage, kleiige uiterwaard met een ruige graslandvegetatie (weiland met intensief agrarisch verleden).

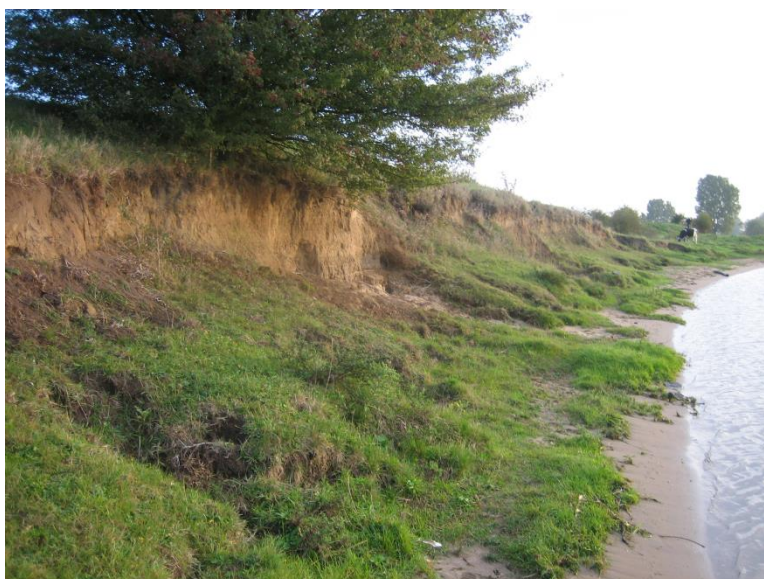
Figuur 3.75. De oeverwal van de Mussenwaard (Foto Frans Kerkum).

In 2014 zijn de omstandigheden niet gewijzigd. Wel wordt opgemerkt dat er met mooi weer een relatief hoge recreatiedruk in het gebied is. De steilwanden en rivierstrandjes zijn nog steeds aanwezig (Rijksen en Hack, 2014).
