**Monitoring en evaluatie  
natuur(vriende)lijke oevers Maas;  
ecologie en morfologie**

Datarapportage 2017

**Kenmerk**  
1221132-000-ZWS-0016

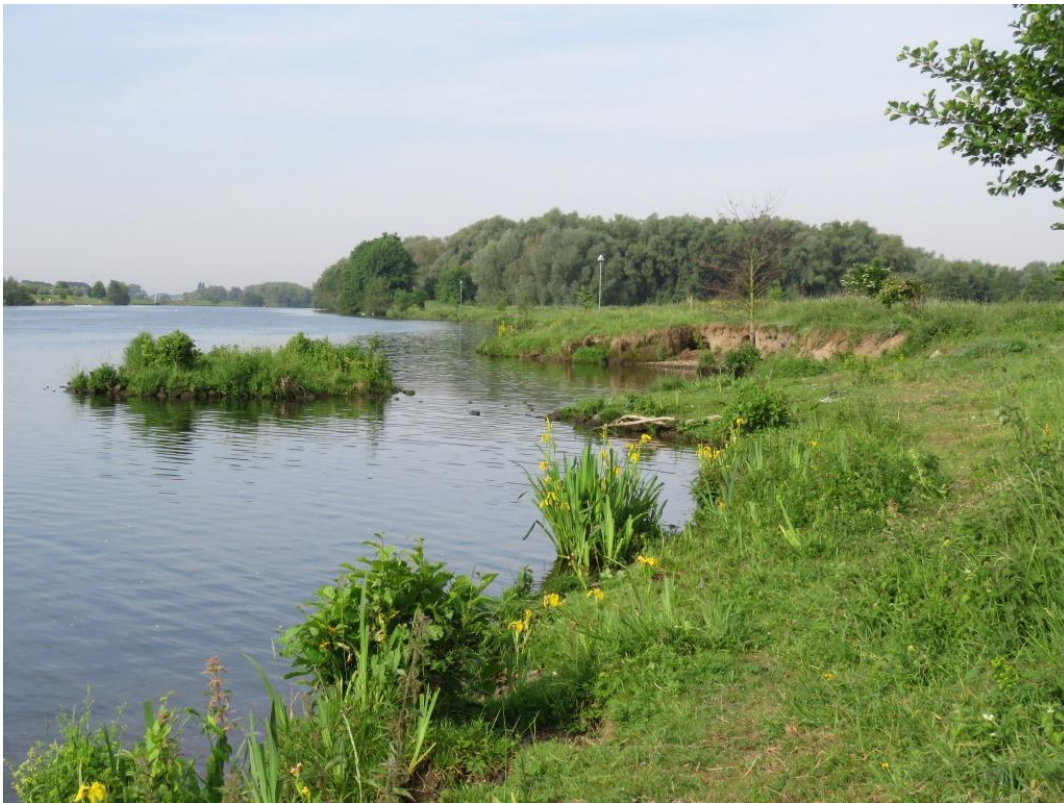
*Figuur 3.2 Oever in verval. Direct aan de oever groeit gele lis*

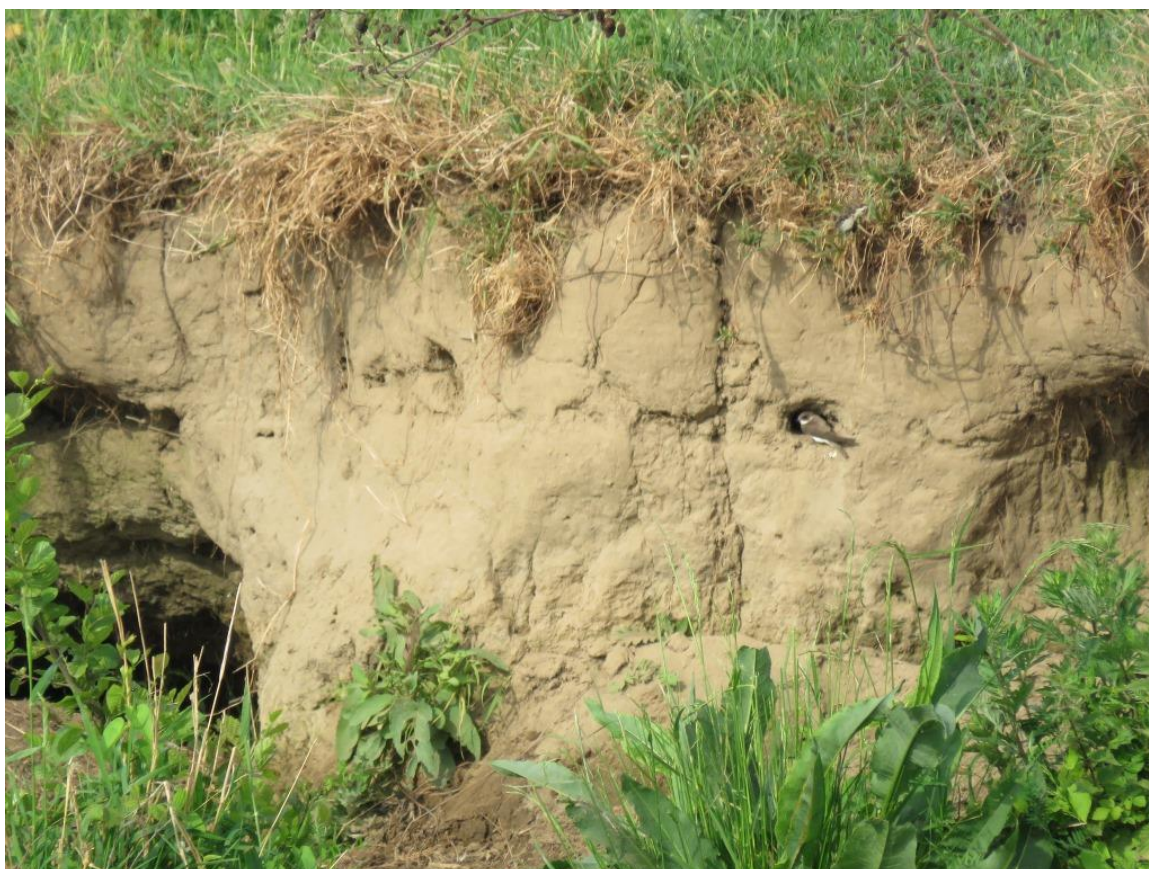
*Figuur 3.4 Oeverwaluw in de steile oeverwand op de oever Koningsteen - De Engel*

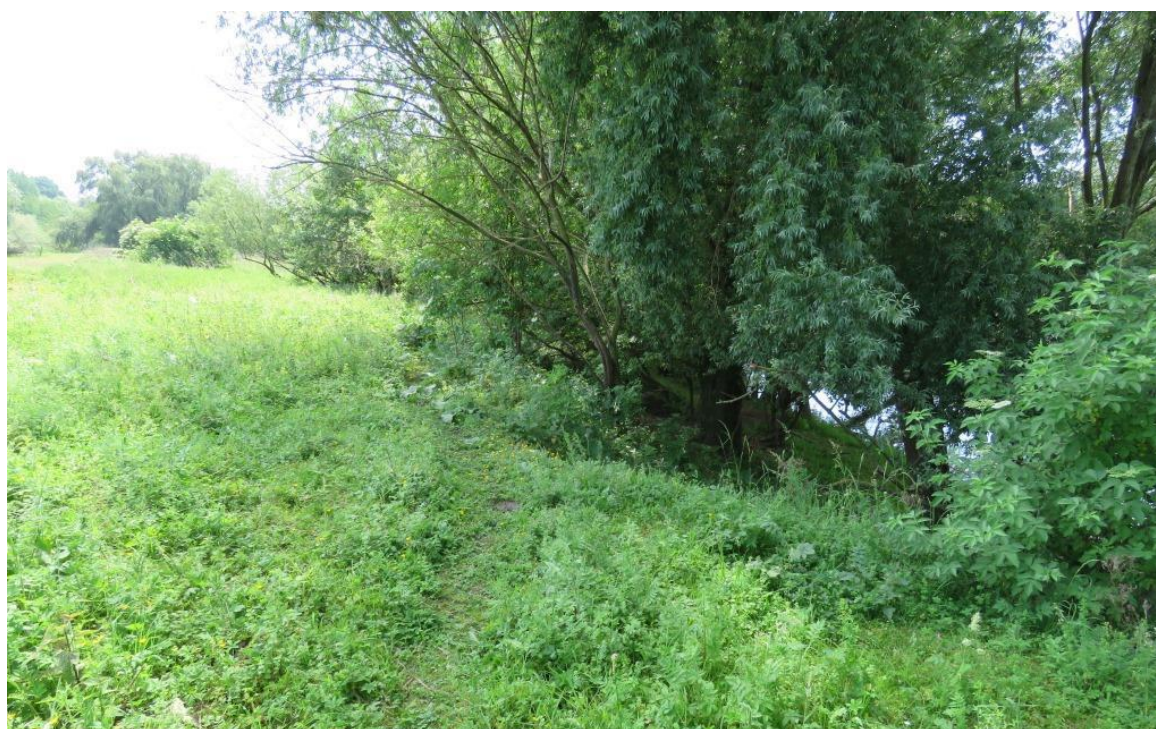
*Figuur 3.5 Verruigde oevervegetatie*

Op een klein aantal plaatsen binnen deze locatie is sprake van een spontaan eroderende oever op verwaarloosde plekken. Het grootste deel ligt nog in de breuksteen. Direct langs de rivier is een redelijk afwisselende vegetatie aanwezig. Op een aantal plekken zorgen jonge wilgen en elzen voor schaduw en structuur onder water. De hogere delen van de oever worden begraaasd door een tiental paarden, waardoor de vegetatie daar aanzienlijk korter is (Figuur 3.5).

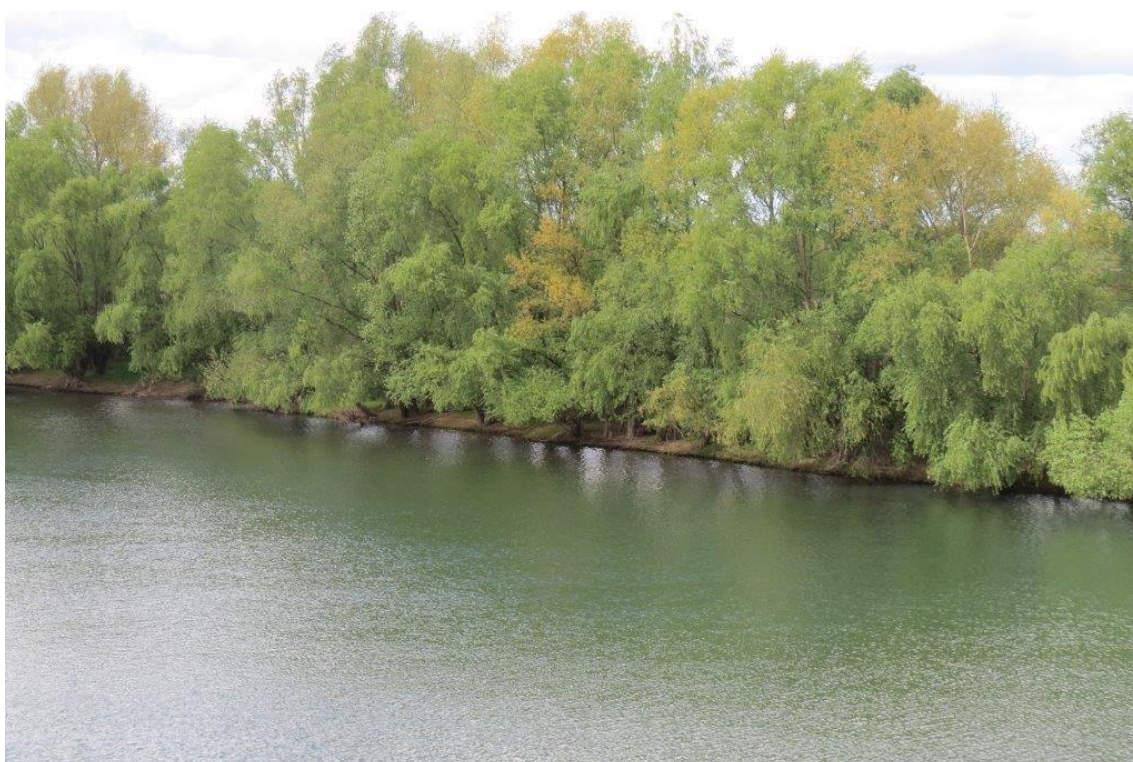
*Figuur 3.12 Wilgen verstevigen het oever en verminderen verdere erosie*

Er zijn geen wezenlijke veranderingen van de oever ten opzichte van 2015 waargenomen. Vele grote wilgen bepalen het beeld van de oever, en vormen een soort 'golfbreker' waardoor het afkalven van de oever beperkt blijft (Figuur 3.12). Het 'achterland' wordt nog steeds grotendeels gevormd door (bloemrijke) ruigtevegetatie. Langs de oever werd gegraasd door één rund en een klein aantal Konikpaarden (Figuur 3.14).

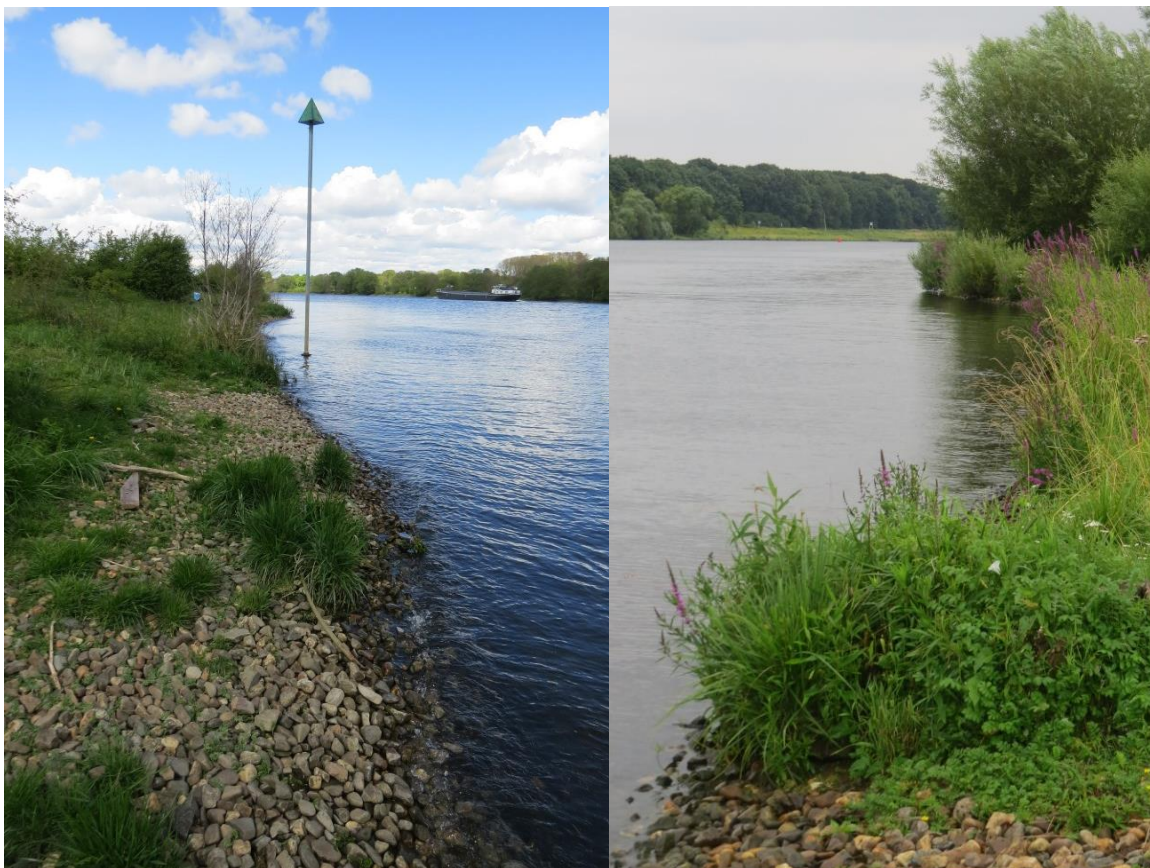
Figuur 3.22 Grof Maasgrind beschermt de oever en verhindert verdere erosie

Het onderzoeksgebied bestaat uit een structuurrijke oever met een flauw talud, grotendeels bestaande uit kiezel en steen. Sinds 2015 is deze oever nog nauwelijks eroderend, mede doordat de vooroever begroeid is met jonge wilgen en elzen. De inrichting is onveranderd gebleven ten opzichte van voorgaande rondes en daardoor moeilijk begaanbaar (Figuur 3.23). Tijdens de bezoeken werden geen grote grazers gezien.

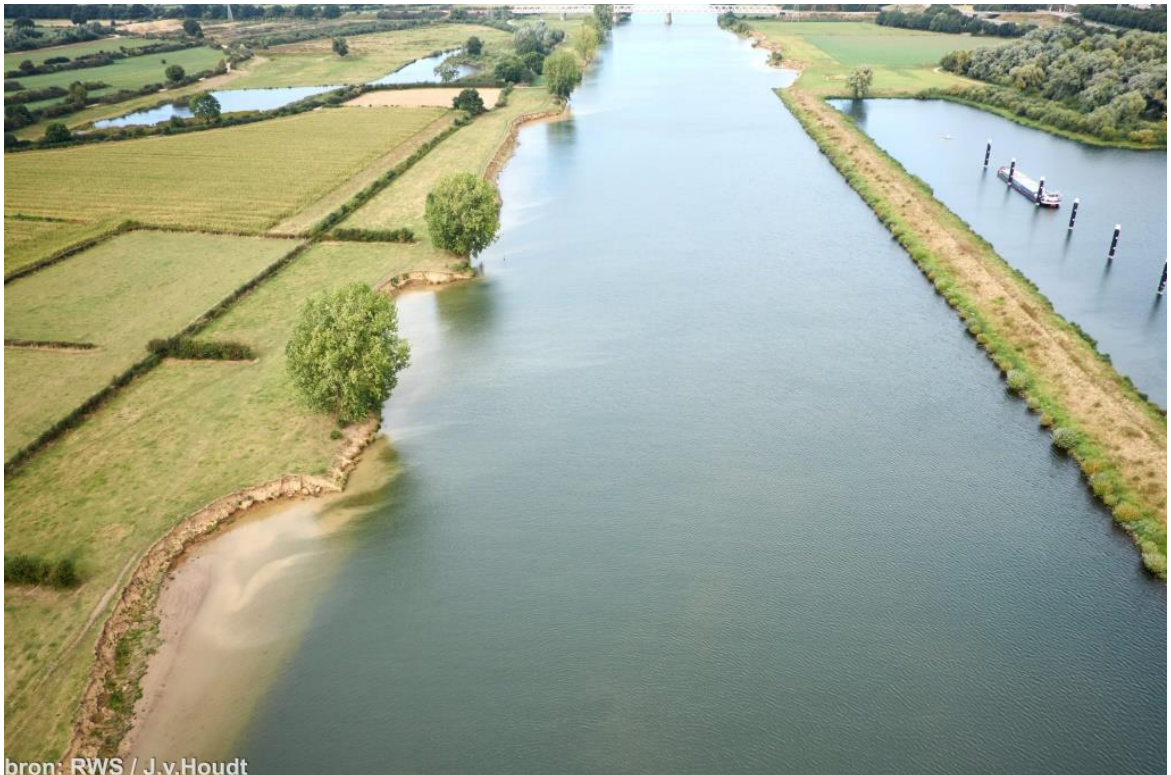
Figuur 3.46 Oever ten zuiden van de brug (BEUGN2) is sterk geërodeerd maar begroeid met wilgen en populieren

Ten zuiden van de brug is de oever sterk geërodeerd met op de lager gelegen delen een sterke toename in de ontwikkeling van wilgen en populieren (Figuur 3.46). Halverwege het traject richting het zuiden is een deel van de percelen zeer ruig begroeid met onder andere grote brandnetel en ridderzuring. Het zuidelijke deel wordt begraasd door circa 20 koeien en is weinig bloemrijk. Voor de eroderende oever is een sterke ontwikkeling van wilgen en elzen. Dit deel eindigt in een landtong waar recent een aantal grote bomen en struweel is verwijderd.

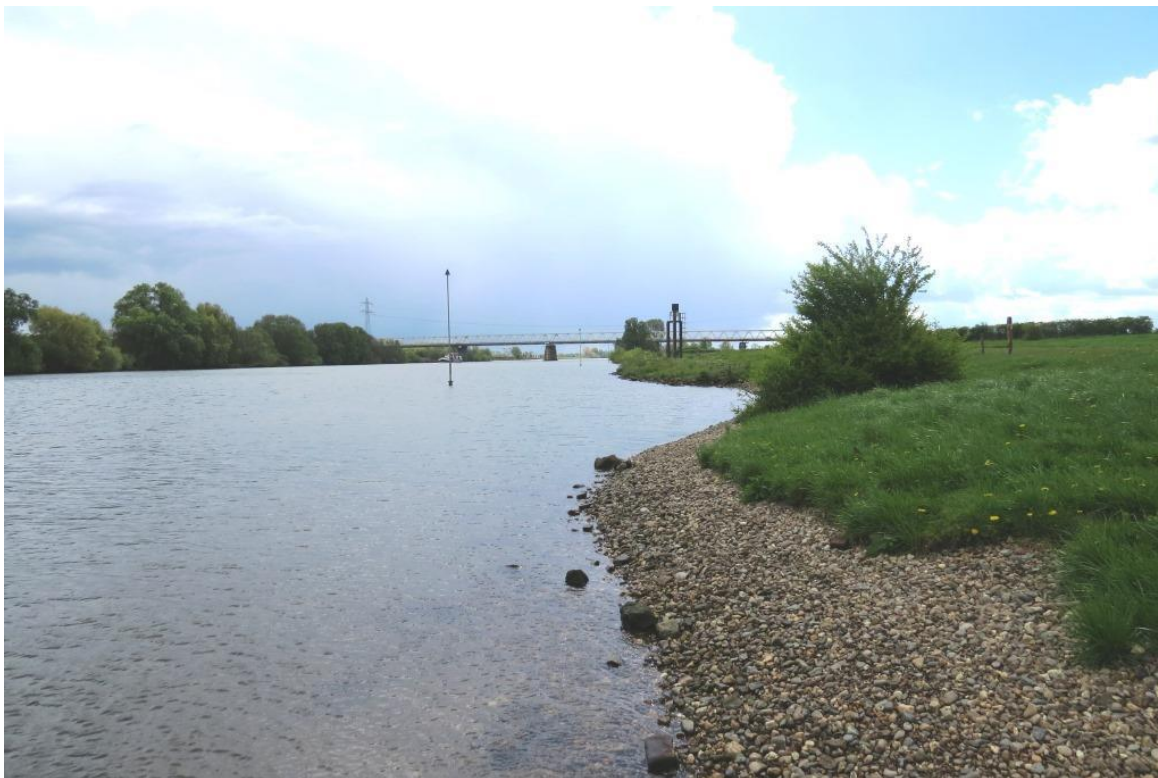
*Figuur 3.48 Het oever ten noorden van de brug ligt nog in stenen bekleding (BEUGN1)*

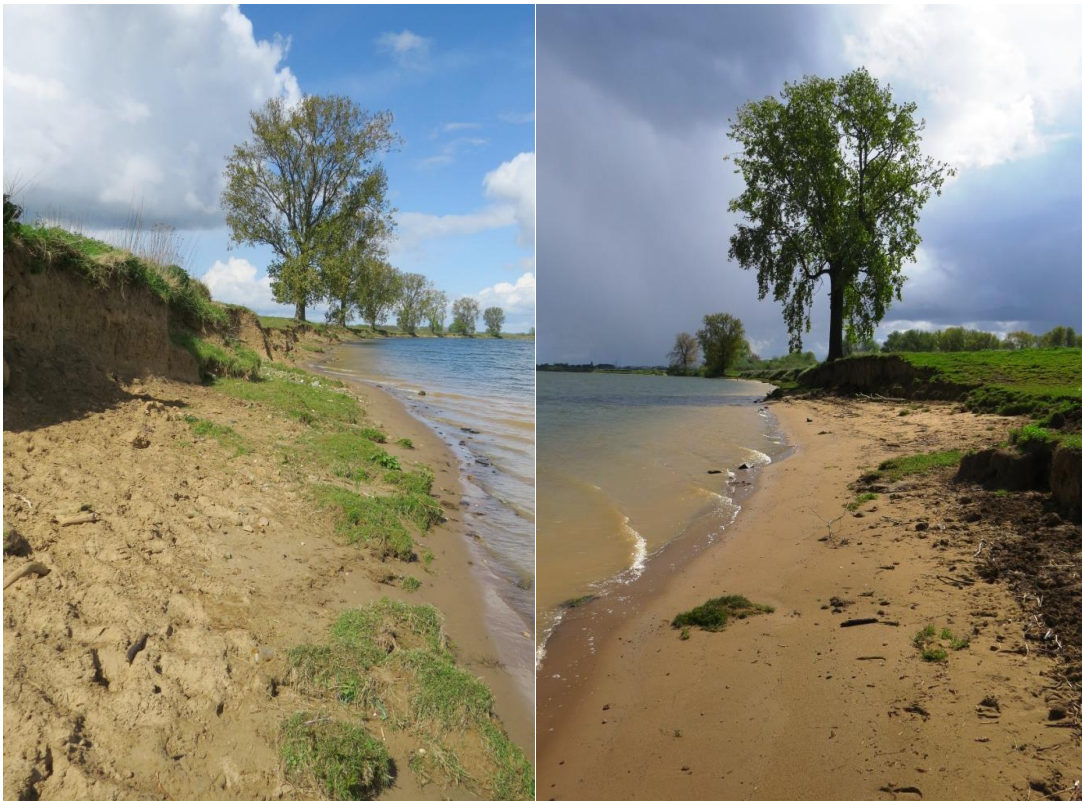
Figuur 3.60 Ontwikkeling van steiloevers en zandstrand in de hoofdgeul na verwijdering van de steenbezetting

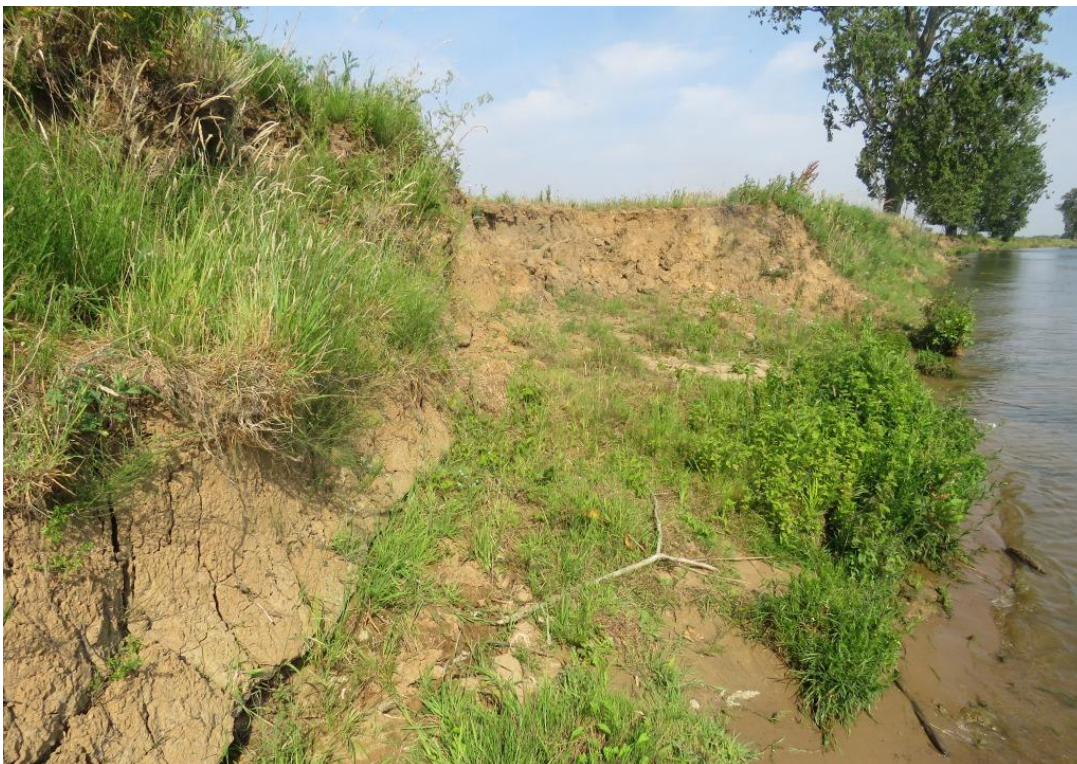
Figuur 3.61 Ontwikkeling van wilgen- en populierenstruweel op zandstrandjes

Op de plekken met grind- en steenoeveren is er ontwikkeling van wilgen- en populierenstruweel. Het onderzoeksgebied wordt begraasd door circa 35 runderen.

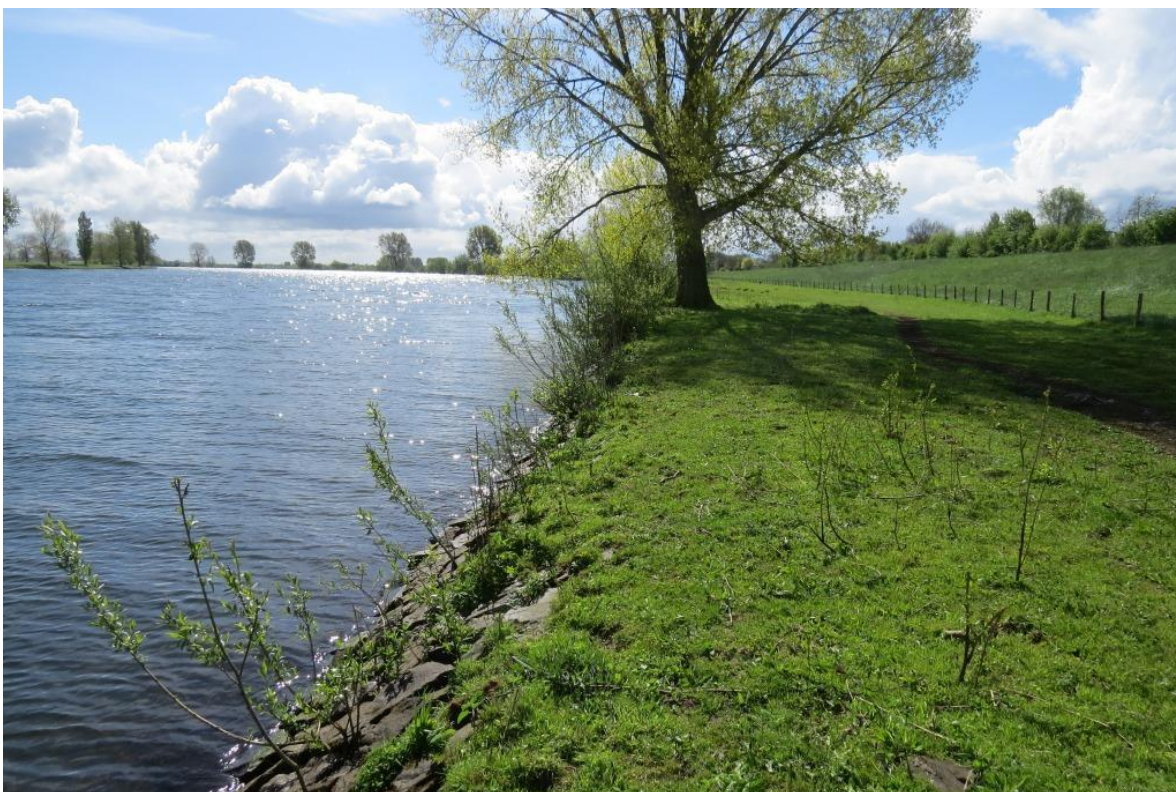
Figuur 3.71 Steenbekleding

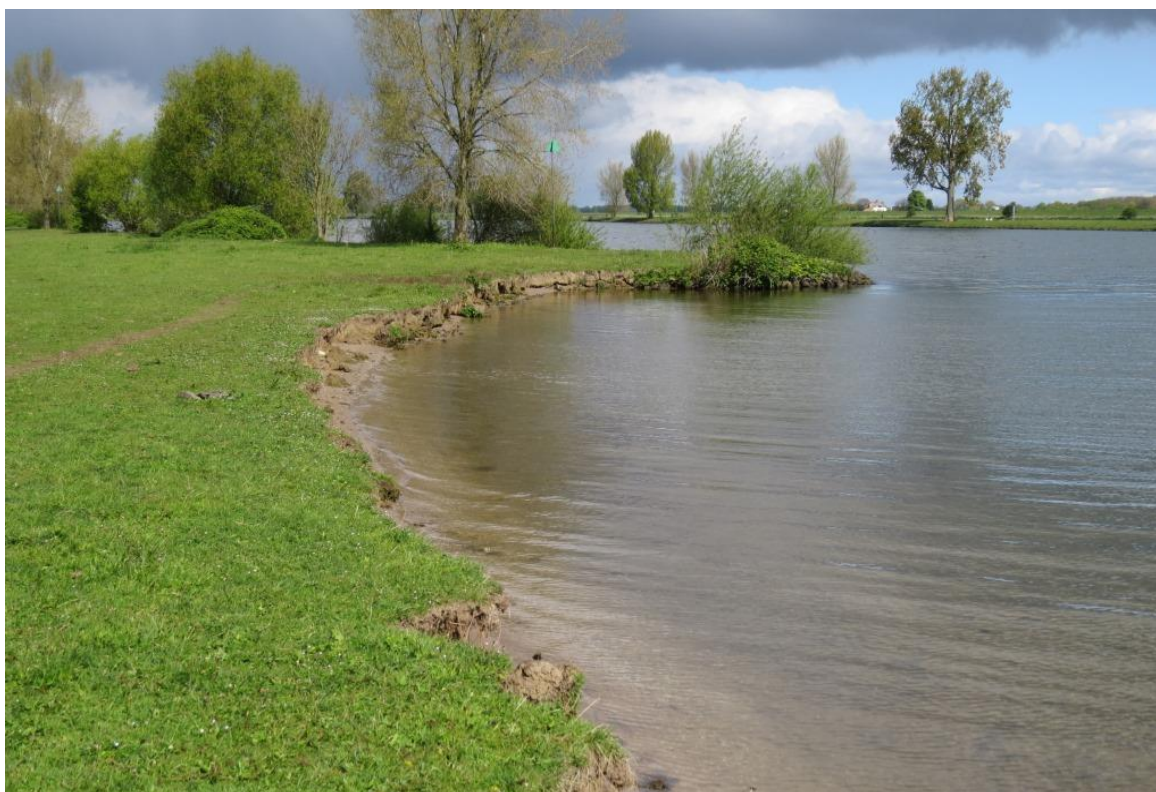
*Figuur 3.72 Eroderende oevers in de nevengeul*

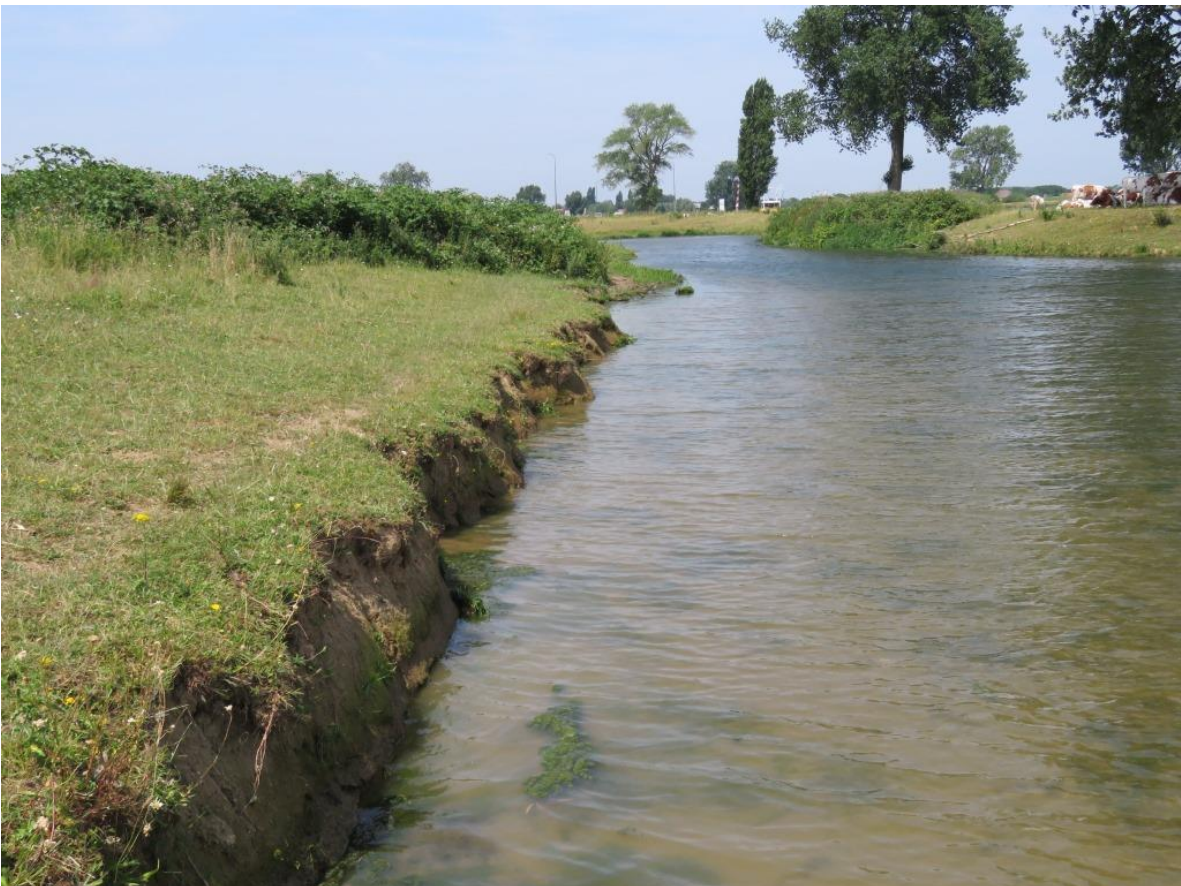
*Figuur 3.82 Eroderende oevers*

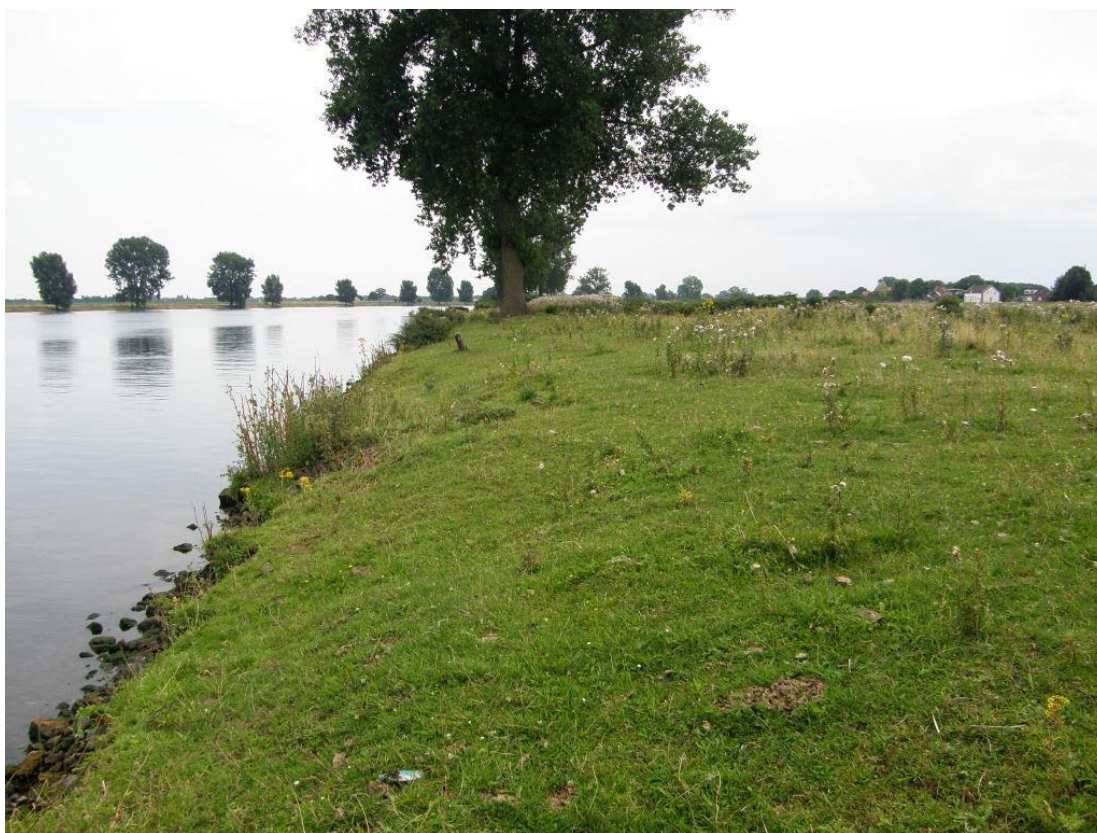
*Figuur 3.83 Steenbekleding*

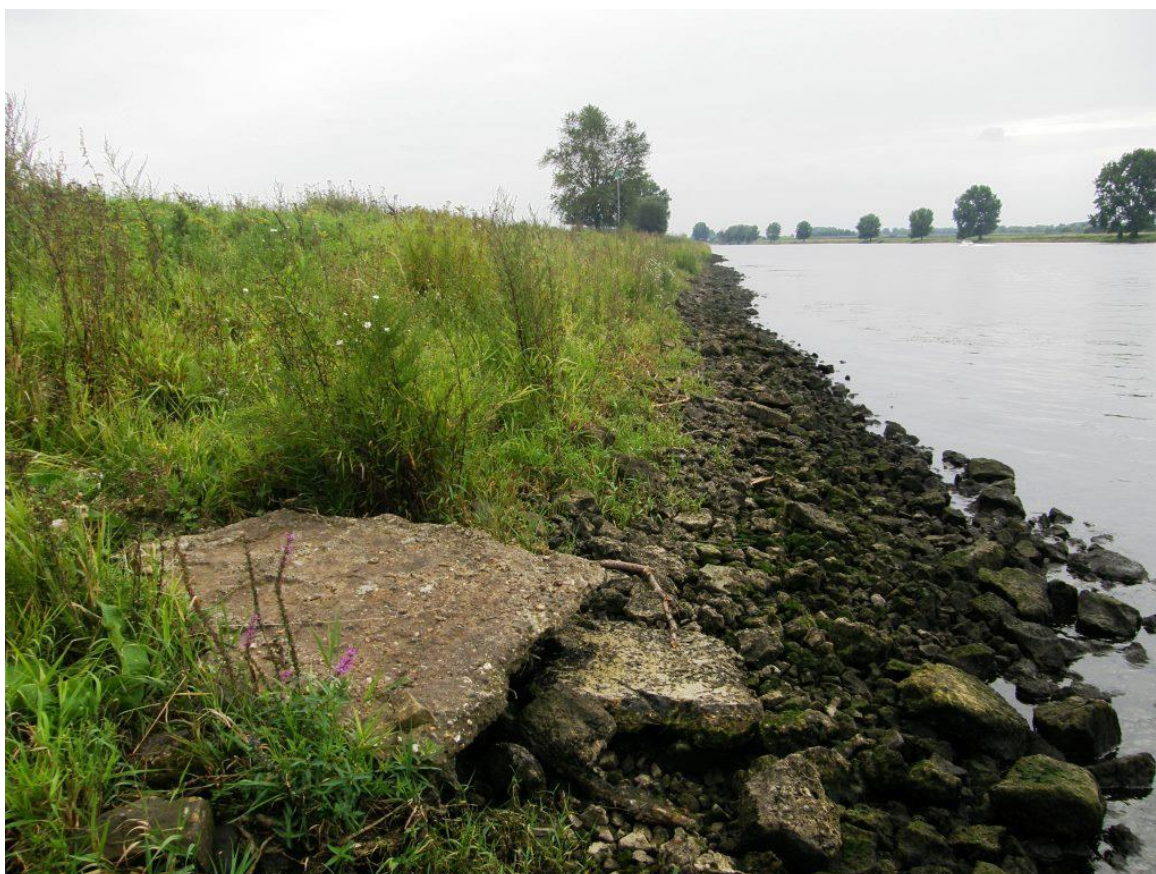
*Figuur 3.94 Breuksteenoever Paaldere - Veer Maren*

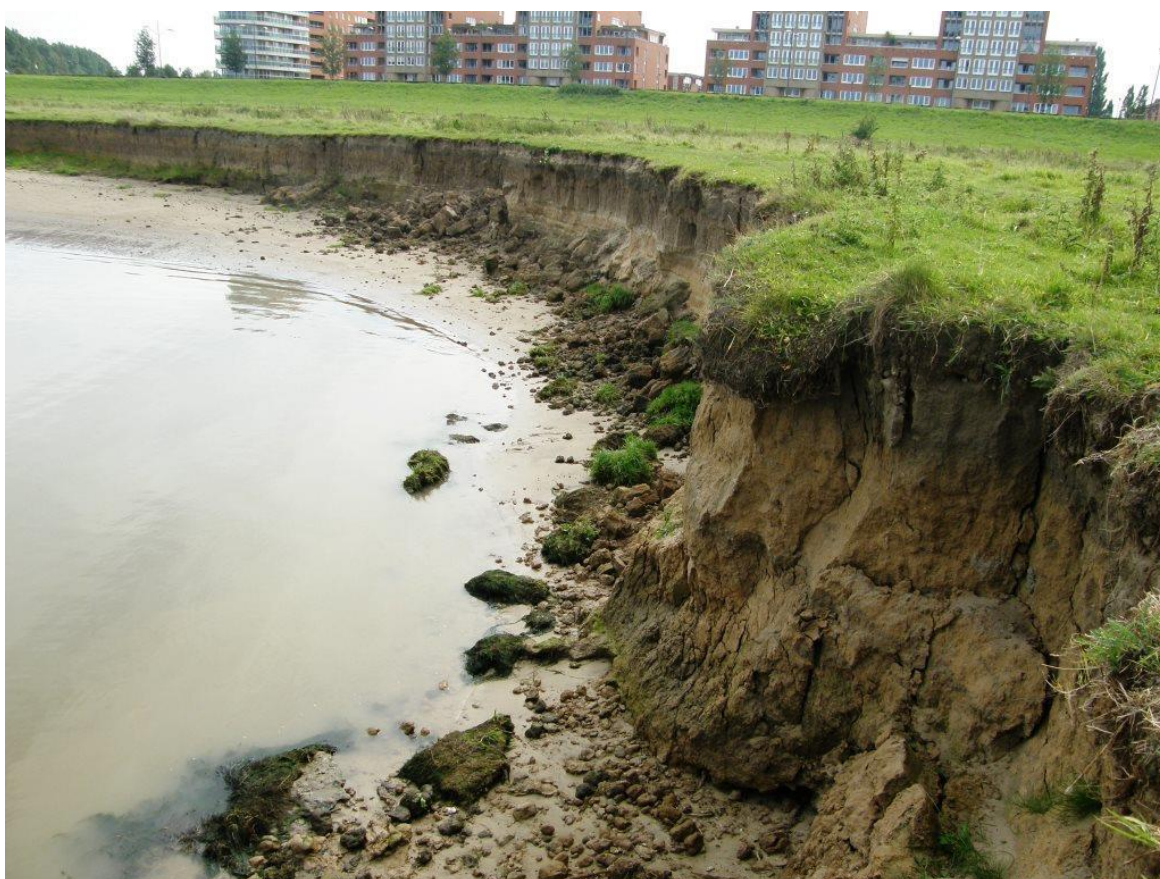
*Figuur 3.107 Het Maasoever Oude Schans is gekenmerkt door deels zandig en kleiig substraat*

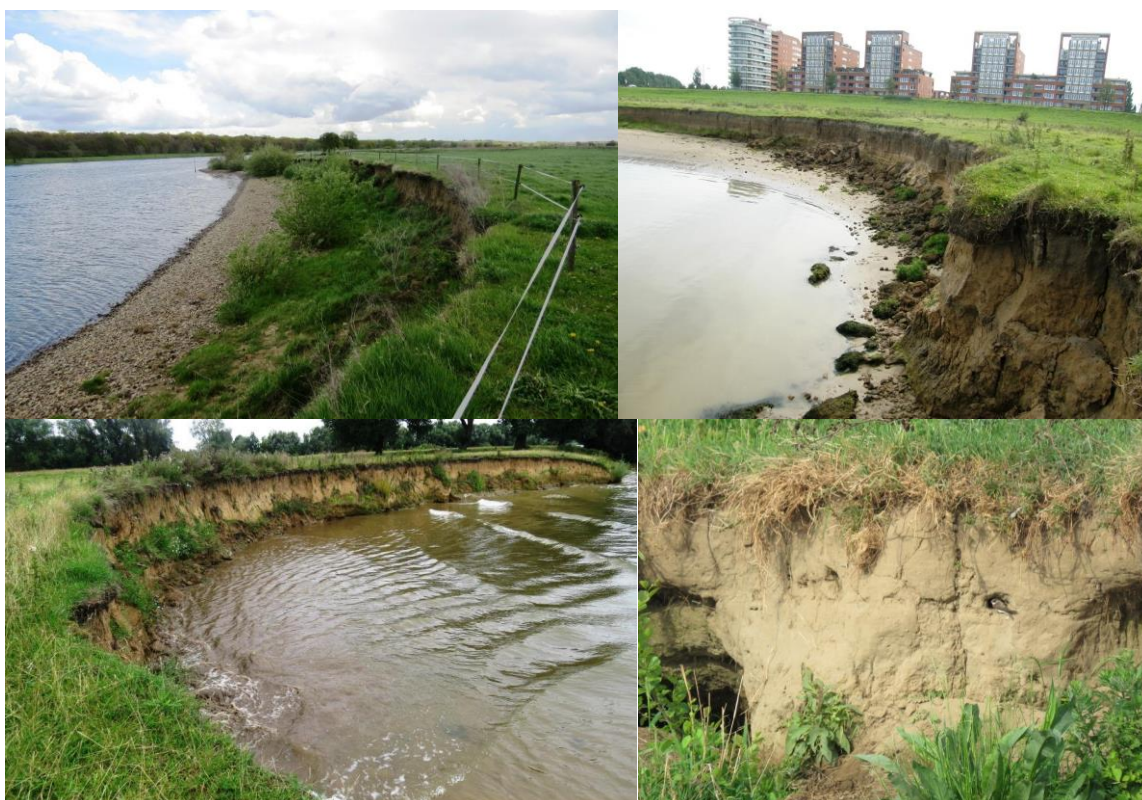
Figuur 4.1 Opvallende steilwanden in 2017: Kasteel van Ooijen, Oude Schans (bovenste rij, vlnr), Beugen en Keentse oevers (onderste rij, vlnr).
