# Zandige randen Marker Wadden

## Wat hebben we geleerd?

Workshop KIMA Congres 1 nov 2021

Henk Steetzel (Arcadis)

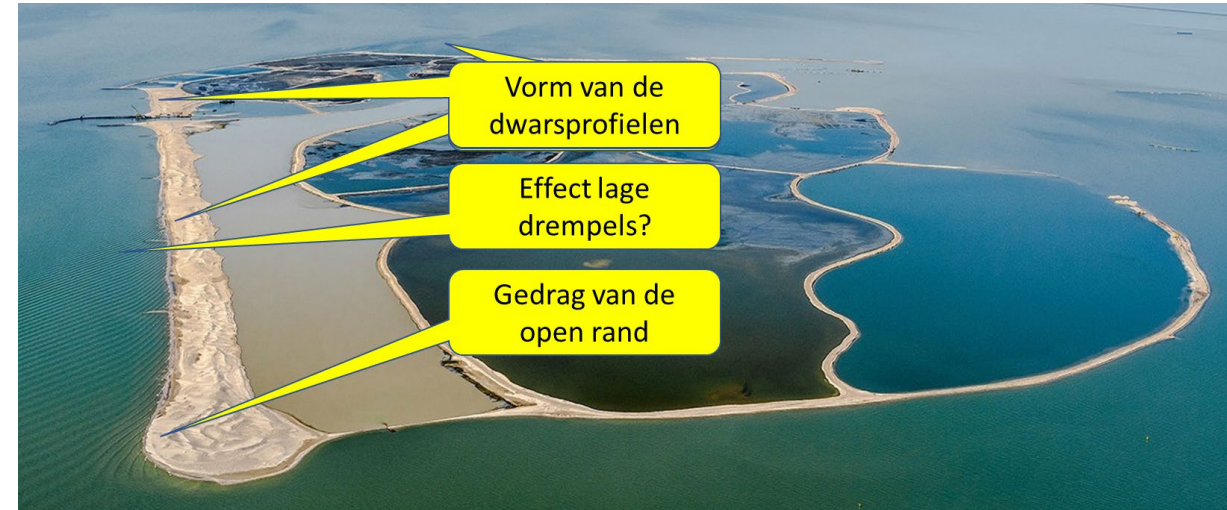
- Primair: de ontwikkeling van de vorm van de dwarsprofielen
- Belang langstransportgradiënten zijdelings verlies/achteruitgang
- Ontwikkeling van de open rand aan zuidzijde (incl. suppletie)
- Ontwikkeling van het niveau van de washovers
- Ontwikkeling van de (kruin)hoogte van de randen

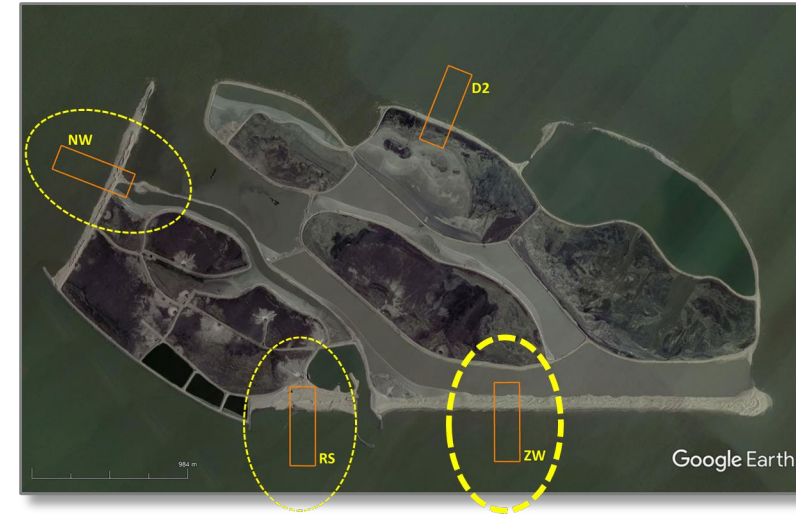
- Opnames (onderwater, strand, duin) per kwartaal van #1 op 26/07/18 tot en met #8 op 13/07/20 (*dit is periode voor de grootschalige ingrepen*)
- Lokale waterstanden/golfinval ( via LakeSide)
